| Byggverk | Vegreferanse | Kategori / type | Lengde / Antall spenn | Start akse | Slutt akse | Bru over |
| 46-0301 Flesland hurtigbåtkai | L/KV5244 S1D1 m570 | Annen byggv.kategori / Mar. konstr. | 31.5 / null | | | |

## Inspeksjonsrapport

| Flytekai med gangbru |

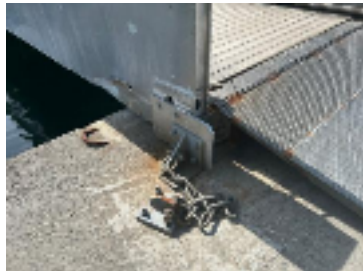
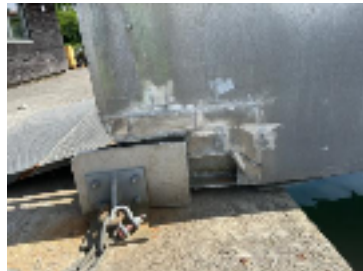
| | | SKADE PÅ STÅL | 2 | 27.05.2024 | 2024: Gangbru har fått fleire følgeskadar etter at forankinga har slitna og kaien har vridd seg. Er lappa på og følges med på. | 3 | | 3 | | 27.05.2024 | 6B | Følgeskade |

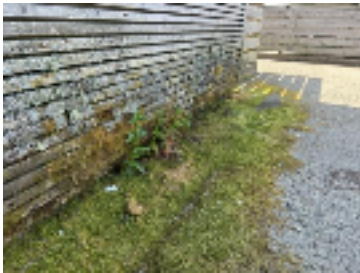
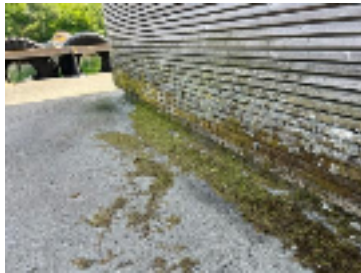
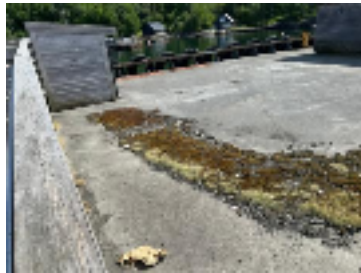
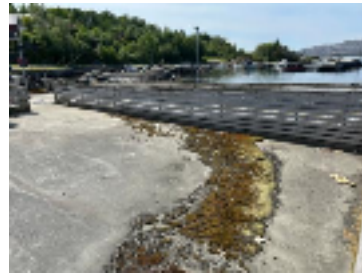
| | Manglende rengjøring | 2 | 27.05.2024 | 2024: Manglende vask/vedlikehald av kai og venterom | | | 2 | | 27.05.2024 | 4V | ANNEN/UKJENT | |

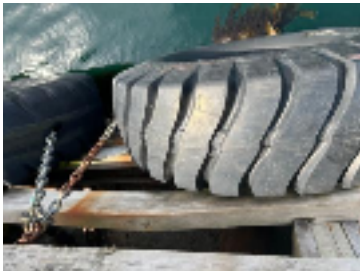
| | SKADE PÅ TRE | 2 | 27.05.2024 | 2024: Fenderverkbjelke er knekt etter påkøyrsel. Bør skiftast ut. | | | 2 | | 27.05.2024 | 4V | Påkjørse | |
