# Bagasjeutfordringer i laventrebusser

Bagasjeproblematikken med laventrebusser i Hardanger Voss kontrakten. Denne problematikken kan fort komme andre plasser i nye kontrakter.

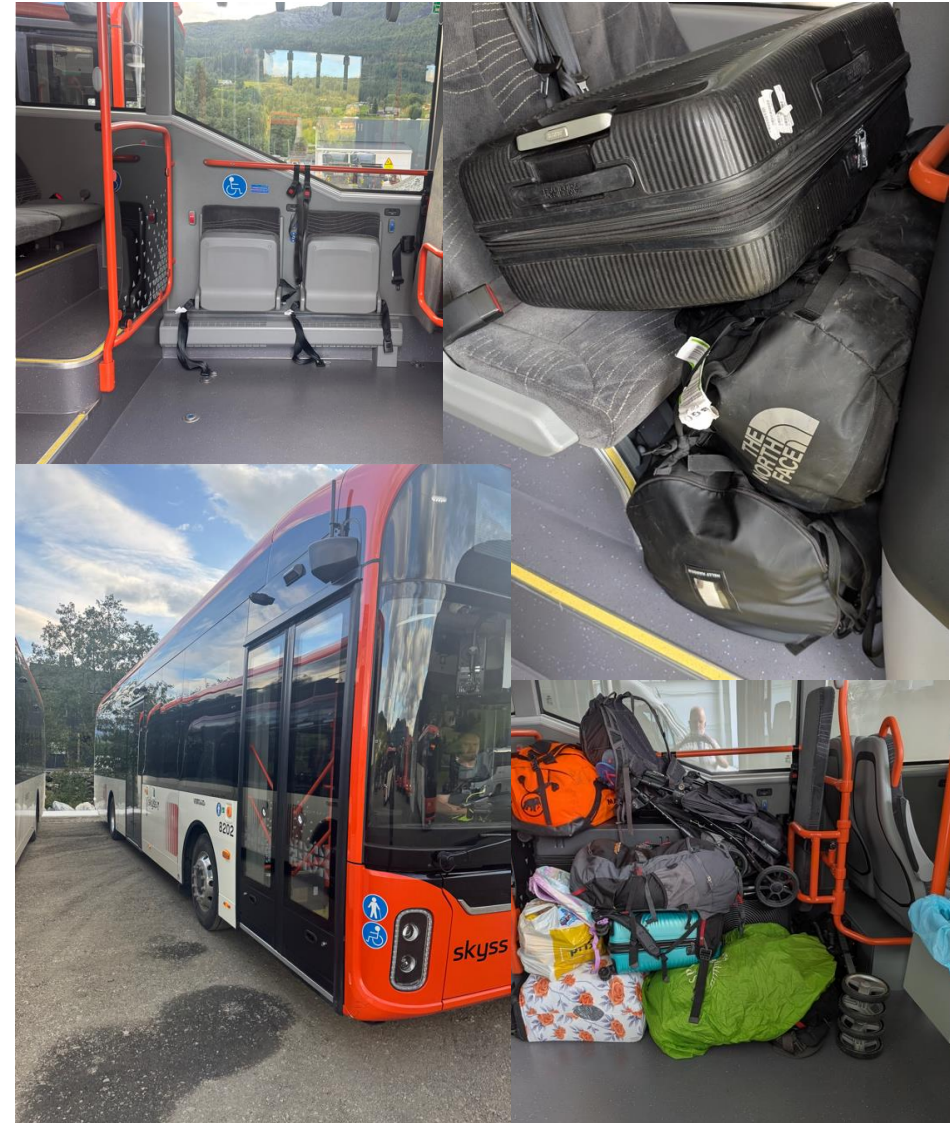
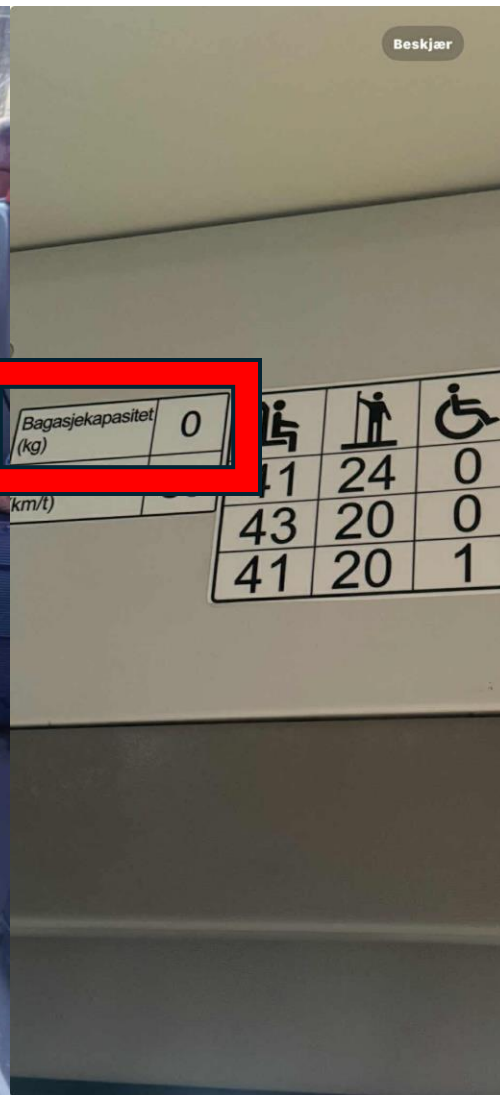
De neste sidene viser overfylte fleksområder og dårlig sikring av bagasje. Passasjerseater er tatt i bruk for å få med bagasje.

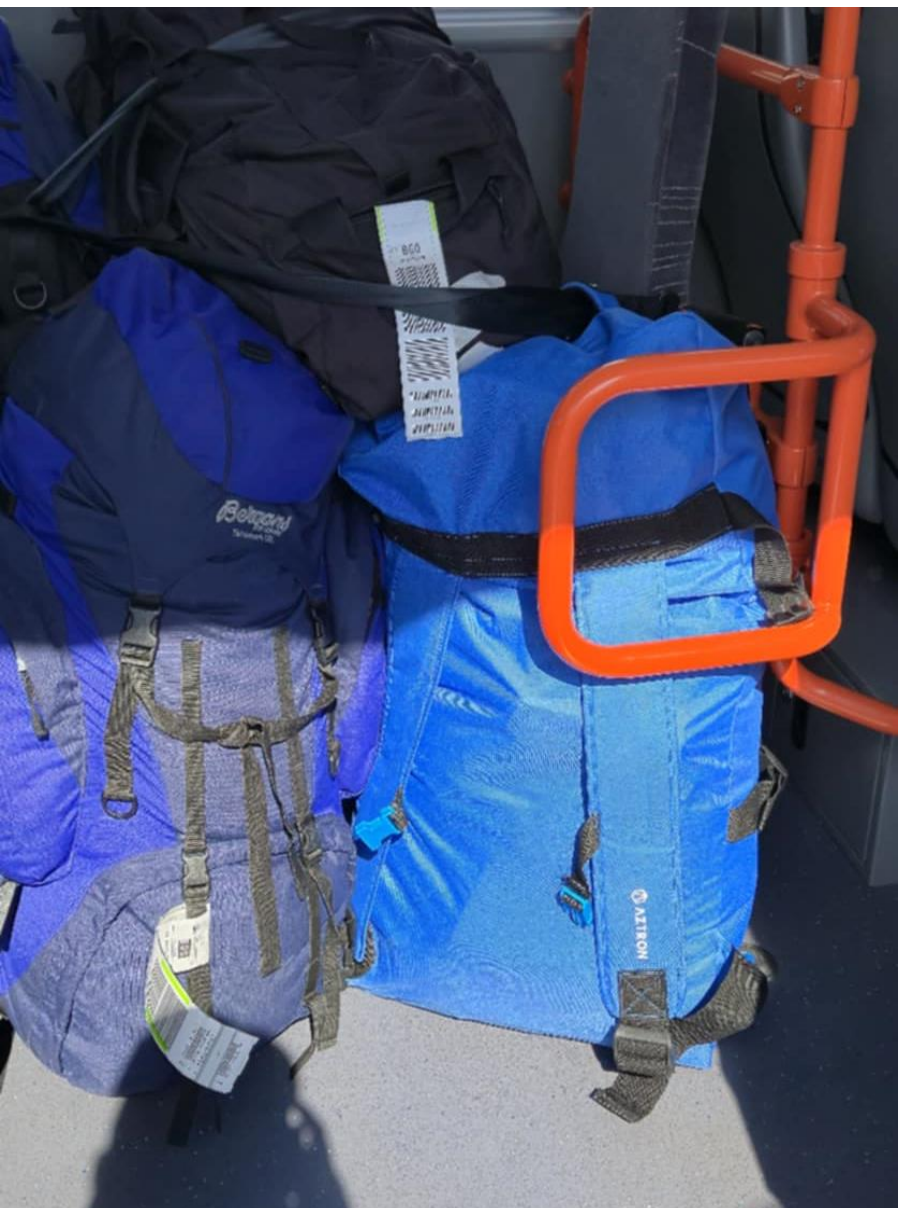
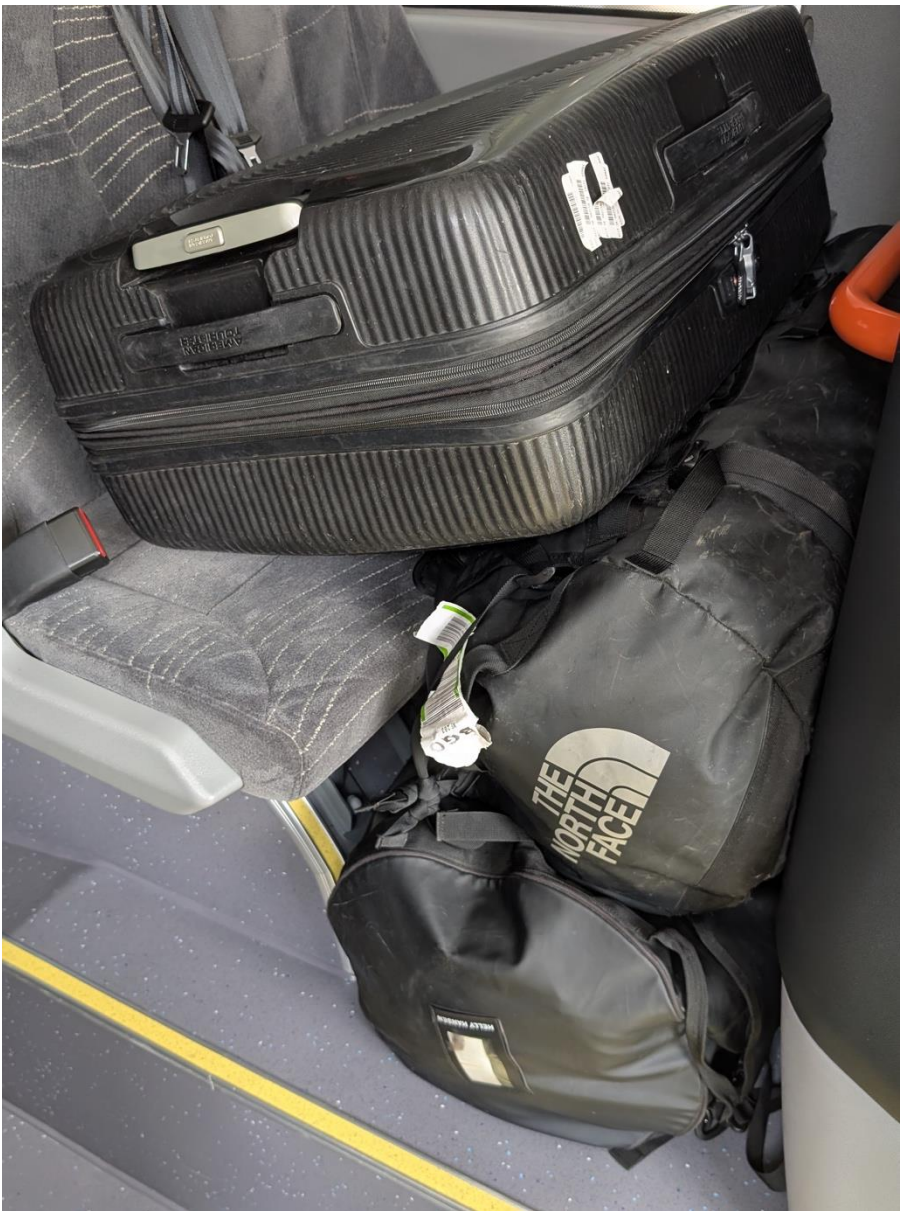
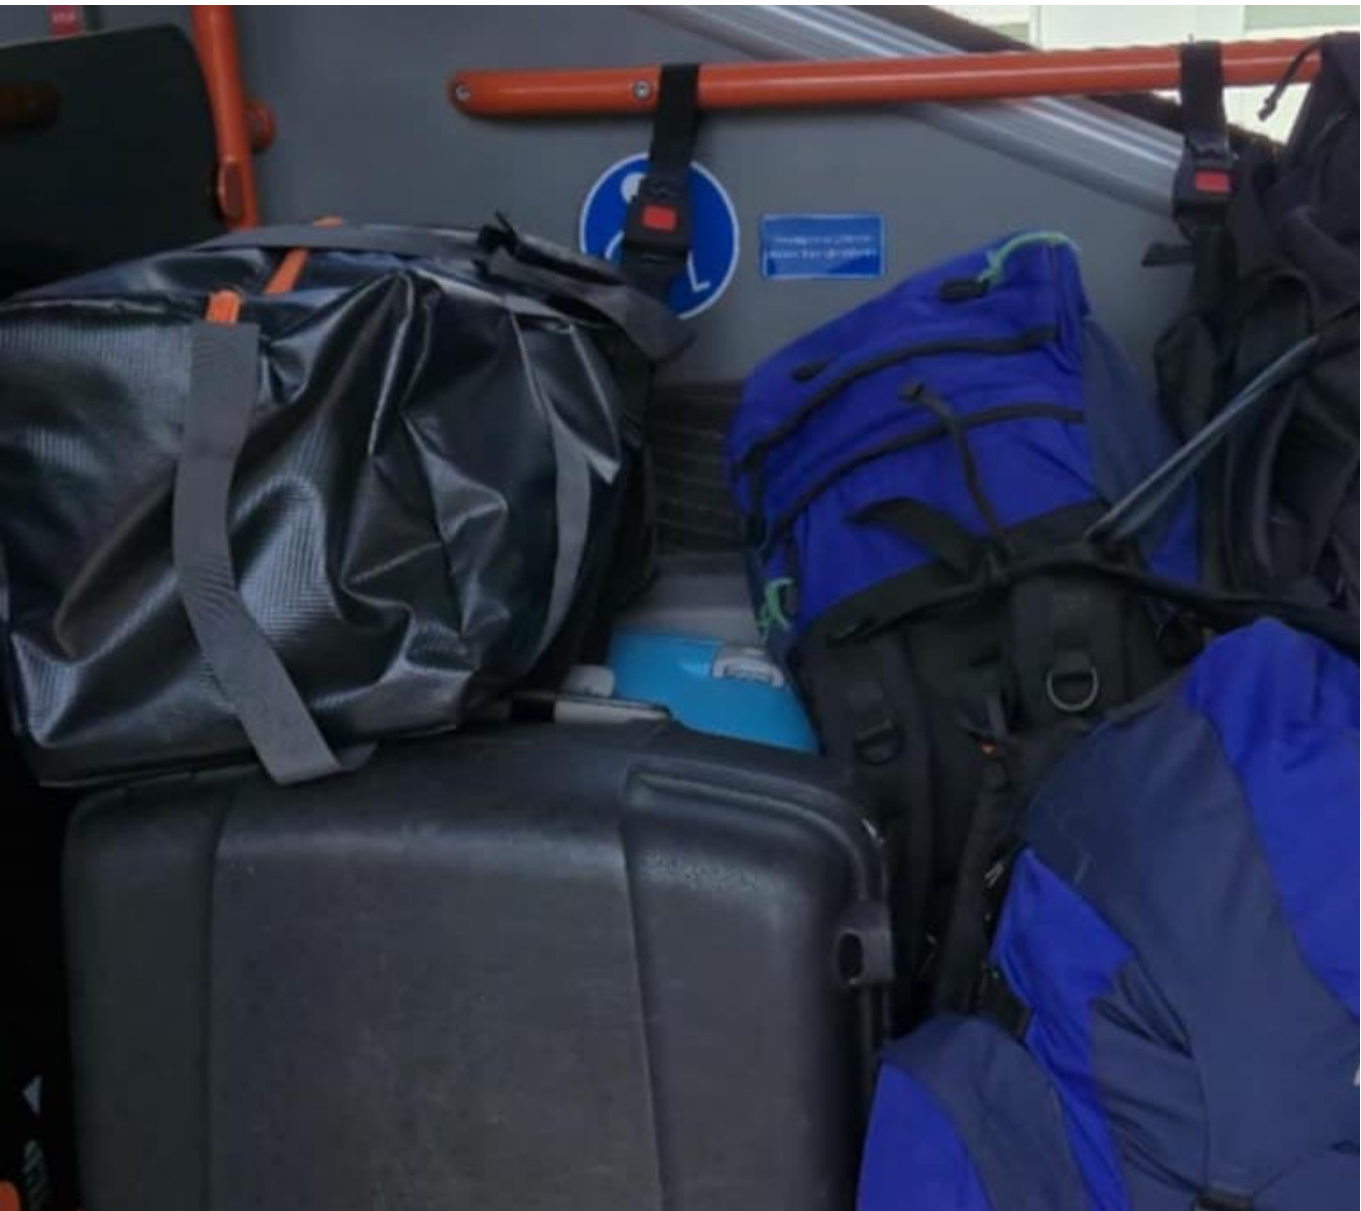
Utfordringen til sjåførene er at det står Bagasjekapasitet 0, det igjen skulle jo mene at bussene ikke er designet for bagasje.
